## II. 3 Objektbeschreibung, bauliche Anlagen und Außenanlagen

## Konzeption und Bauweise – Einfamilienhaus

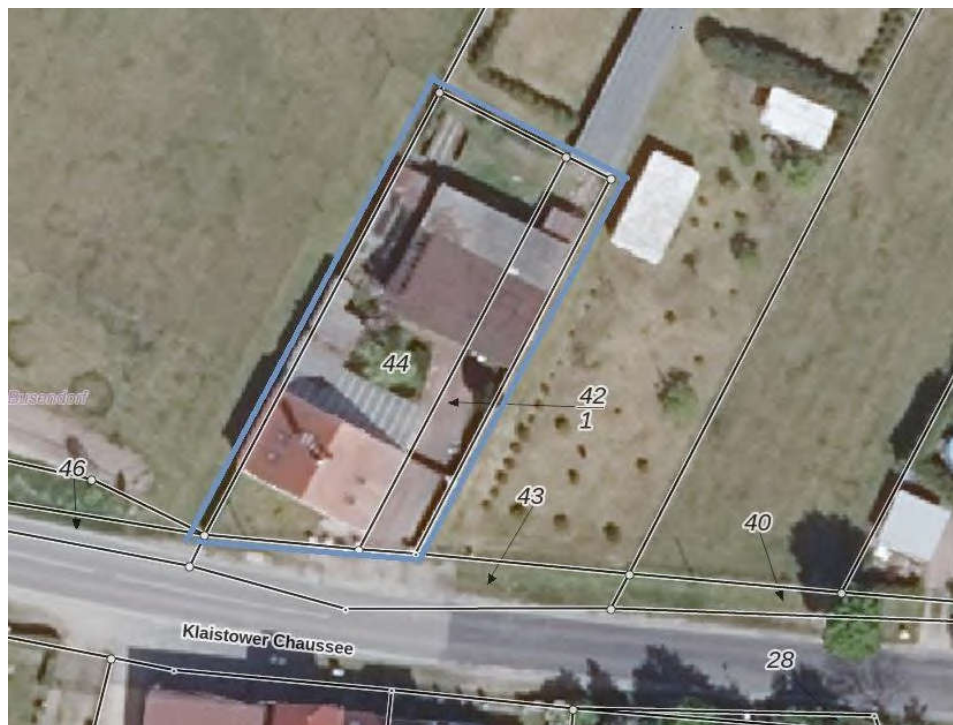
Gem. den Darstellungen in der Flurkarte (vgl. Rn. 15) besteht zudem an der nördlichen Grundstücksgrenze des Flurstückes 42/1 ein Überbau auf dem Bewertungsgrundstück durch das Nachbargebäude. Im Abgleich mit dem Luftbild, stellt sich dies allerdings als Fehler in der Liegenschaftskarte dar. Das Nachbargebäude wurde augenscheinlich in Grenzbebauung errichtet und überbaut gem. Luftbild das Bewertungsgrundstück nicht.

Quelle: Luftbild Geoportal der Stadt Beelitz mit Markierung des Bewertungsgrundstückes, Aufruf am 12.01.2026
